# 113 年度「騎乘機車用防護頭盔」市場購樣檢測結果不符合規定商品照片

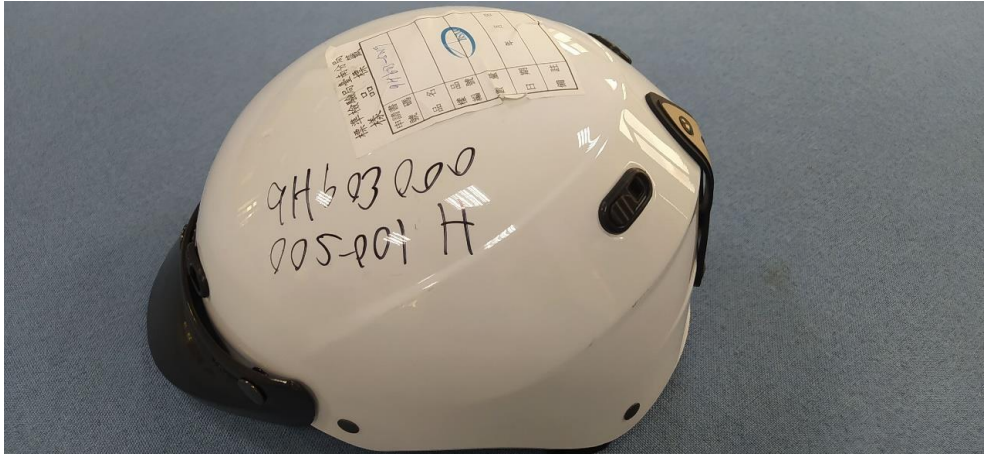
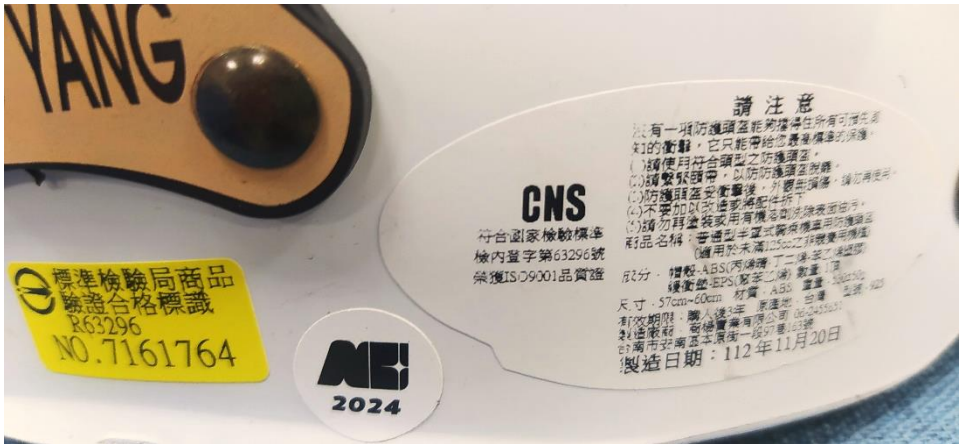
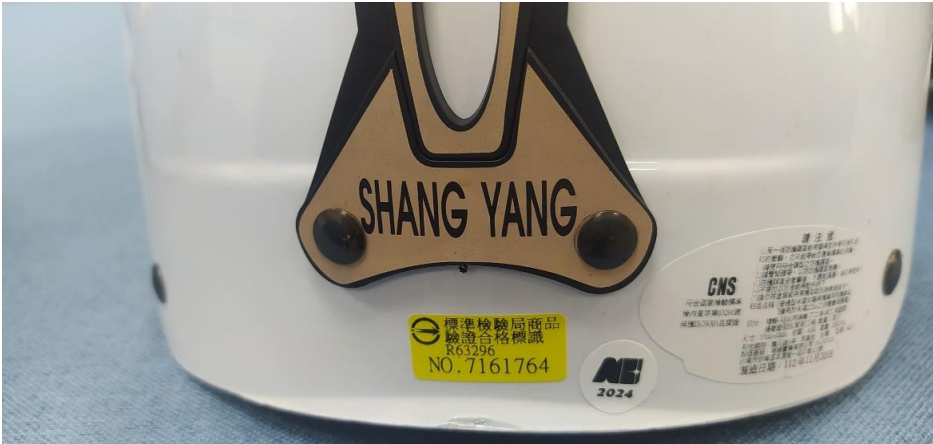
| 項次 | 不符合情形 | 商品照片 |
|---|---|---|
| 4 | <p>衝擊吸收性<br/>(低溫與浸水<br/>衝擊吸收性<br/>試驗後，前端<br/>帽殼破裂大<br/>於2mm，不符<br/>合 CNS 2396<br/>附錄 4 第 7.2<br/>節規定)。</p> | |
